# **Vedligeholdsgennemgang AB Prinsesse Charlottes Gade 23 - 29**

## **Vedligeholdsgennemgang AB Prinsesse Charlottes gade 23 – 29 Oversigt over forestående renoveringsarbejder mv.**

Juni 2011  
MHV/BM/bb

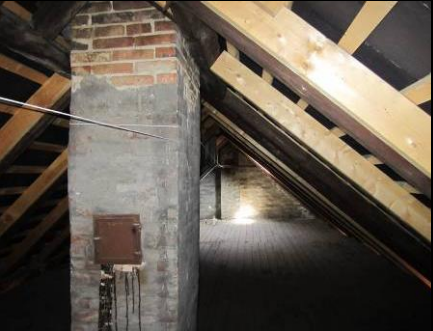
| Bygningsdel | Årstal / beløb i kr. (2011-priser) | | | | | |
|---|---|---|---|---|---|---|
| Bygningen er udført med saddeltag og tagbelægningen er udført i eternitskiffer. Det oplyses at omkring 80 % af taget er udskiftet omkring år 2003, hvor den eksisterende konstruktion er forstærket/ oprettet med lasker på de gamle spær.<br>Der er ikke undertag på den besigtigede del af taget. Underliggende konstruktion (spær og lægter mv.) er udført i træ. | | | | | | |

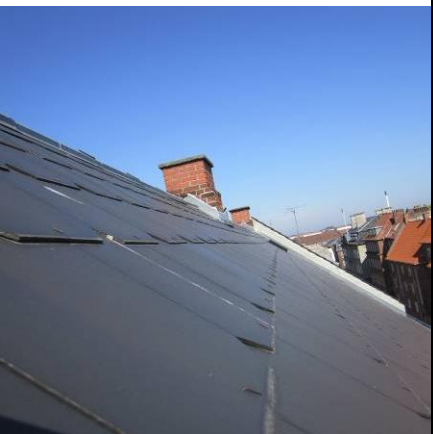
| Bygningsdel | Årstal / beløb i kr. (2011-priser) | | | | | |
|---|---|---|---|---|---|---|
| Tagfladerne er gennembrudt af tagvinduer, brandkamme, faldstammeudluftninger, ventilation og skorstenspiber.<br>Taget er udført med zinkinddækninger, skotrender i zink, samt tagrender og nedløb i plast. | | | | | | |
| Det oplyses at der er observeret utæthed omkring skorsten ved nr. 27, hvor der ved større skybrud løber vand ind. Der ses løse fuger og sten, ved skorsten. | | | | | | |

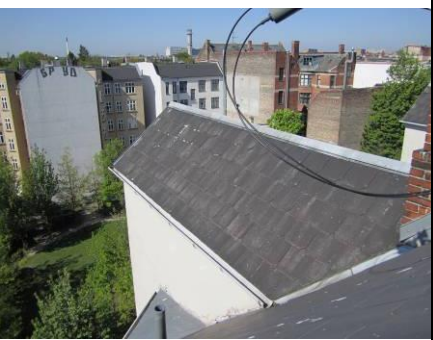
| Bygningsdel | Årstal / beløb i kr. (2011-priser) | | | | | |
|---|---|---|---|---|---|---|
| Almindelig levetid for eternitskiffer er ca. 40 år.<br>Eternitplader nedbrydes med tiden af påvirkninger fra sol, vind og vejr, samt tagrensninger og mosbegrøninger. Eternitplader bliver ved nedbrydning "flossede", således at taget får tendens til utætheder. | | | | | | |
| Med udgangspunkt i tagbelægningens alder og den registrerede tilstand vil den nye del af taget, ved normalt vedligehold, forventes at kunne holde mere end 20 - 30 år. Man må forvente en udskiftning af den ældre del af taget inden for de næste 10 -15 år. | | | | | | |

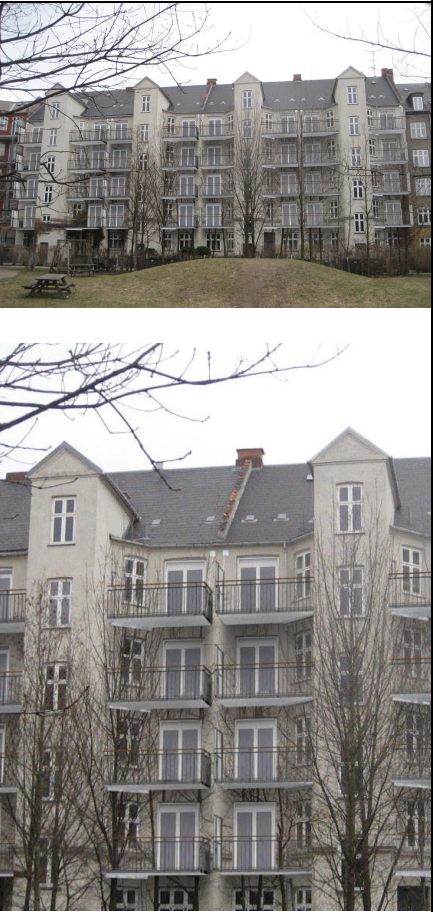
| Bygningsdel | Årstal / beløb i kr. (2011-priser) | | | | | |
|---|---|---|---|---|---|---|
| <b>Altaner</b><br><br>Der etableres altaner på ejendommens facade mod gård, i 2011.<br>Der etableres altaner ved alle lejligheder, på nær stuelejligheder. Dog får de to stuelejligheder i hver ende af bygningen etableret altan.<br><br>I forbindelse med verserende opsætning af altaner, nedtages dele af gesimsbånd, mellem stueetage og 1. sal.<br>Kun gesimsbånd på bitrappetårne bibeholdes. | | | | | | |

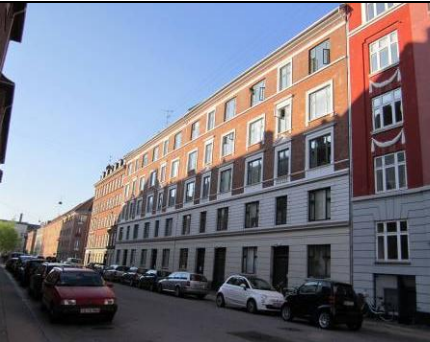
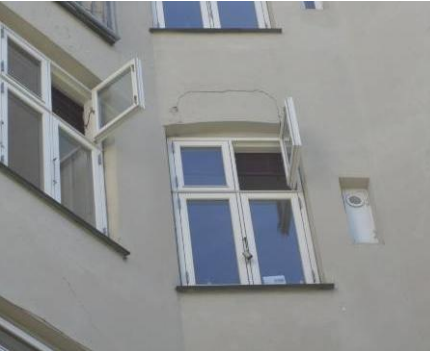
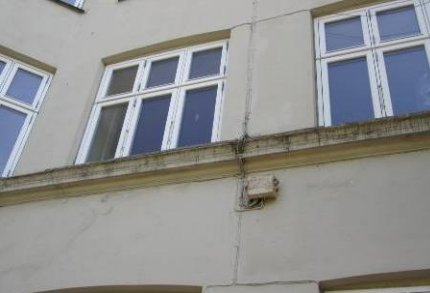
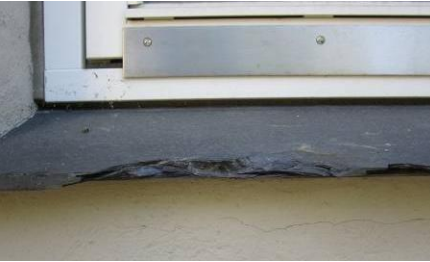
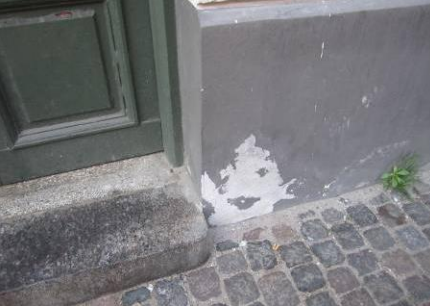
| Bygningsdel | Årstal / beløb i kr. (2011-priser) | | | | | |
|---|---|---|---|---|---|---|
| <b>Facader</b><br><br>Ejendommens facader fremstår mod gade, med blank mur og tilbagetrukne fuger på overfacade og pudset mur med refrengfuger, på underfacade, samt ornamentering omkring vinduer, gesimsbånd og pudsede sålbænke.<br>Der er nedløbsrør i plast for hver ende af bygningerne, samt mellem de to bygninger. Facaden mod gaden er generelt i god stand, men der ses dog flere mindre revner i gesimsbåndene, samt pudsafskalling.<br>Ornamenteringen omkring vinduer er i pæn stand. I pudset bånd umiddelbart under tredje række vinduer, ses der flere fine revner, der løber op i de pudsede vindueslysninger.<br><br>På sokkel, ses afskalninger og skader efter cykler, der bliver stillet op ad muren.<br><br>Det anbefales at udføre en partiel pudsreparation af sokkel, pudsrenovering af pudsede sålbænke i stueetagen, pletreparation af to nederste gesimsbånd, samt efterfølgende malerbehandling af underfacade, sokkel, sålbænke i stueetage og gesimsbånd.<br><br>Foreningen har planer om at opsætte cykelstativer på facade mod gade. Udføres facaderenoveringen, bør cykelstativer sættes op umiddelbart efter, så muren så vidt muligt skånes for skader påført af cyklerne.<br><br><b>Vedligehold af underfacade mod gade:</b><br><br>Facaden mod gården fremstår med pudset mur og gesimsbånd, samt sålbænke i skiffer.<br>Facaden ind mod gården fremstår i pæn stand. Der ses dog enkelte revner i pudset, enkelte sætninger over vinduer, store skader på gesimsbåndet og afknækkede dele af enkelte skiffer sålbænkene.<br><br>Der foreslås en partiel renovering af overfacaden mod gården, indeholdende afhjælpning af revner over vinduer, ved forankring af rustfri jern, udskiftning af ca. 5 defekte skiffersålbænke, samt pudsreparationer og efterfølgende malerbehandling af hele overfacaden.<br><br><b>Partiel renovering af facade mod gård:</b><br><br>Det anbefales at renovere hele underfacaden mod gården, i en højde af 5 m over terræn, i forbindelse med verserende altanopsætning. Renoveringen indbefatter pudsreparationer, udbedring af revner, renovering af resterende gesimsbånd, samt efterfølgende malerbehandling.<br><br>Facaderne er ikke i en stand, hvor man normalt vil iværksætte en komplet renovering. Facadearbejder foreslås udført samtidig med udførelsen af andet arbejde, der kræver lift/stillads. | | | | | | |

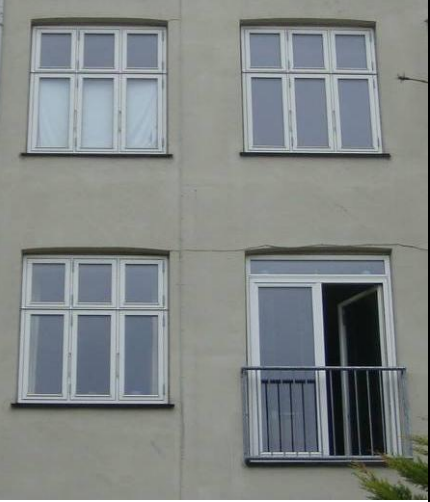
| Bygningsdel | Årstal / beløb i kr. (2011-priser) | | | | | |
|---|---|---|---|---|---|---|
| <b>Vinduer og døre</b><br><br>Vinduer til lejligheder og opgange er fra 2004. Vinduerne er energi A vinduer, i træ, med enkelt spalteventil. Vinduer er udadgående, med faste rammer og anverfere og stormkroge i messing.<br>Alle vinduer er skiftet, undtagen smalt vindue i køkken og kældervinduer, der er de oprindelige.<br><br>Der er etableret franske altaner i enkelte lejligheder og i den forbindelse er der etableret indadgående altandøre. Der vil i verserende altanprojekt blive etableret altandøre alle steder hvor der etableres altaner.<br><br>Trævinduer bør løbende malervedligeholdes. En god malerbehandling kan ofte forventes at have en levetid mellem 5 og 10 år afhængig af verdenshjørne orientering m.m.<br>Det anbefales derfor at få udført malerbehandling af vinduer inden for de næste 3 år.<br><br><b>Malervedligehold af vinduer:</b><br><br>Vinduerne bør løbende vedligeholdes ved afvaskning af karm og rammer samt smøring af mekaniske dele med syrefri olie.<br><br>Der har været få tilfælde af punkterede ruder, og disse er skiftet undervejs.<br><br>Det oplyses at der opleves kuldeindtrængning ved smalle vinduer i køkkener. Nogle af disse vinduer er lukket af og bliver nogle steder brugt til afkast fra emhætter. De smalle vinduer er i en noget nedslidt stand og trænger til renovering. Nogle beboere ønsker at anvende vinduet i sin oprindelige funktion, nogle ønsker at anvende det som udtræk fra emhætter og nogle ønsker at anvende det som udluftningskanal.<br>En renovering af de smalle køkkenvinduer kan med fordel udføres samtidigt, selvom beboerne har forskellige ønsker til brug af vinduesåbningen.<br><br><b>Renovering af smalle køkkenvinduer:</b><br><br>Kældervinduer er i fin stand.<br>Det anbefales at malervedligeholde inden for de nærmeste år.<br><br><b>Malervedligehold af kældervinduer:</b><br><br>Udvendige hoveddøre er i ringe stand, med afskallende maling, revner i ruder og afknækkede dele og trænger til vedligehold.<br>Det anbefales at snedker- og malerrenovere de udvendige hoveddøre. En god malerbehandling kan ofte forventes at have en levetid mellem 5 og 10 år afhængig af verdenshjørneorientering m.m.<br><br><b>Renovering af udvendige hoveddøre:</b> | | | | 360.000 | | |

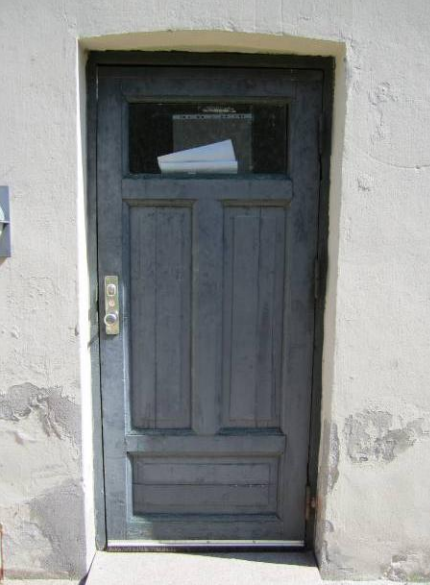
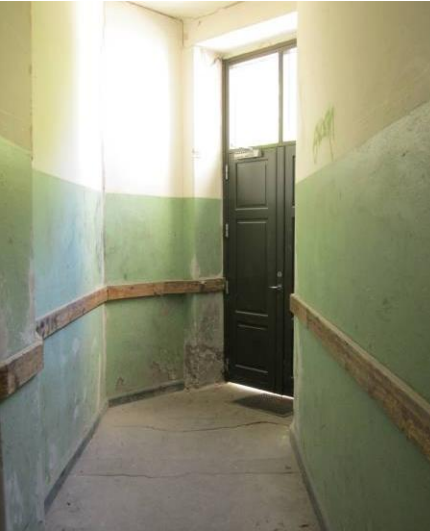
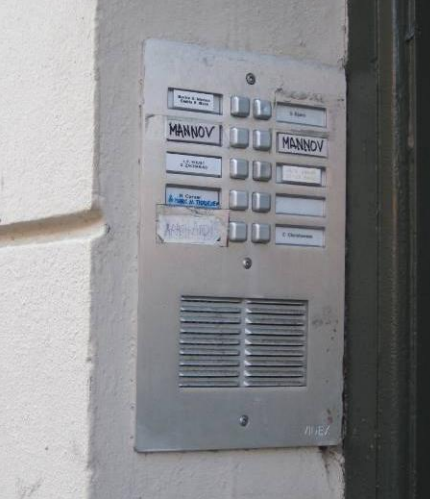
| Bygningsdel | Årstal / beløb i kr. (2011-priser) | | | | | |
|---|---|---|---|---|---|---|
| <b>Vinduer og døre (fortsat)</b><br><br>Bitrappedøre er ældre og malerbehandlingen er noget nedslidt. To af dørene er i rimelig stand, og vil have en god restlevetid, hvis de vedligeholdes korrekt, mens to døre er i betydeligt dårligere stand og står til udskiftning.<br>Der foreslås malervedligehold af to bitrappedøre, samt udskiftning to bitrappedøre.<br><br><b>Malervedligehold af to bitrappedøre:</b><br><br><b>Udskiftning af to bitrappedøre:</b><br><br>I ejendommens port er der to portdøre. Yderligere er der portdør ind til rum, der bliver brugt som en form for opbevaringsskur. Alle portdørene trænger til snedker og malervedligehold, men selve træet i dørene er i fin stand.<br>Der foreslås snedker- og malervedligehold af portdøre mod gade og gård.<br><br><b>Vedligehold af dørpartier mod gade og gård i port:</b><br><br>Dørtelefonanlæg er af ældre model, men er repareret for nyligt og fungerer.<br>Det kan overvejes at udskifte med et nyt trådløst anlæg, som f.eks. kan slukkes om natten mm, hvis der ønskes udvidet funktionalitet. Pris på dette er naturligvis afhængig af udseende og funktionalitet.<br><br><b>Nyt dørtelefonanlæg:</b> | | | | 10.000<br><br>30.000<br><br><br><br><br><br>60.000 | 150.000 | <br><br> |

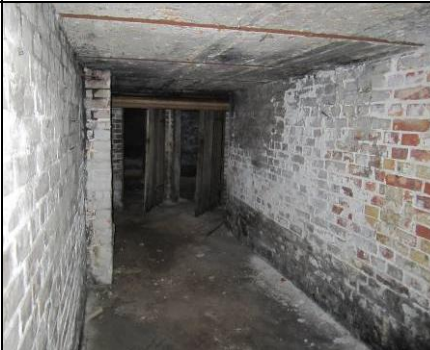
| Bygningsdel | Årstal / beløb i kr. (2011-priser) | | | | | |
|---|---|---|---|---|---|---|
| Kælderydervægge er grundmurede i teglsten med pudset overflade. Gulve er af beton. | | | | | | |

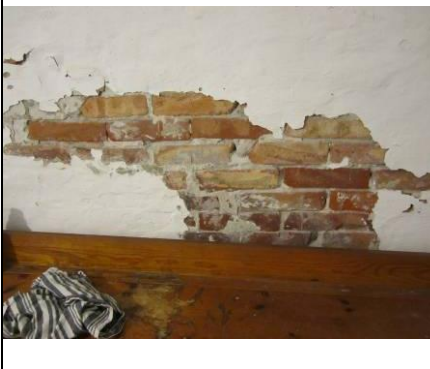
| Bygningsdel | Årstal / beløb i kr. (2011-priser) | | | | | |
|---|---|---|---|---|---|---|
| Etageadskillelse mod stueetage er generelt udført som træbjælkelag med lerindskud, samt som betondæk, udstøbt mellem bærejern. | | | | | | |

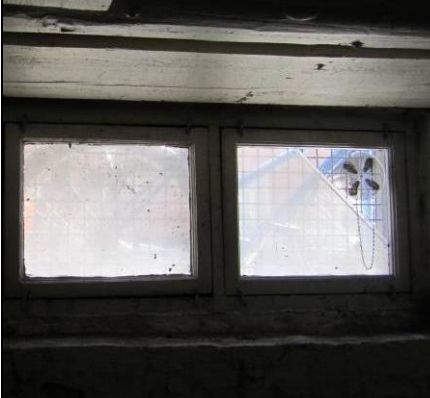
| Bygningsdel | Årstal / beløb i kr. (2011-priser) | | | | | |
|---|---|---|---|---|---|---|
| Der ses løs / afskallende puds på kældervægge, udfaldne fuger og saltudtrækning. Disse problemer er fremkommet af den tidligere fugtpåvirkning af ydermurene. Generelt siges det at en kældermur udtørres på ca. 2 år, hvorfor omfang af murreparationer kan vurderes endeligt fra starten af 2012. | | | | | | |

| Bygningsdel | Årstal / beløb i kr. (2011-priser) | | | | | |
|---|---|---|---|---|---|---|
| - Etablering af supplerende ventilation af kælder, ved montering af yderligere 16 runde motorløse ventiler. | | | | | | |

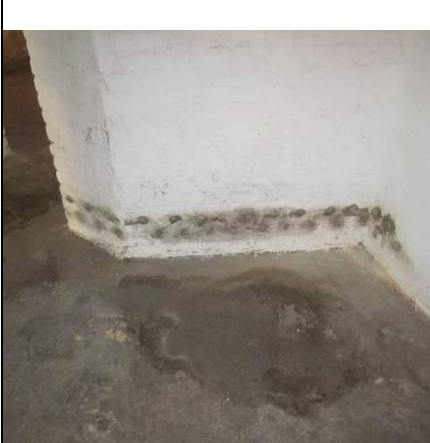
| Bygningsdel | Årstal / beløb i kr. (2011-priser) | | | | | |
|---|---|---|---|---|---|---|
| Der opleves stadig opfugtning af dele af kælderen i forbindelse med store regnskyl, dog ikke i en størrelsesorden som inden udført fugtsikring. Uanset en fugtsikring må man stadig påregne at der kan trænge fugt ind i kælderen, dog i begrænset omfang. Det foreslås at der gennemføres yderligere undersøgelse af problemet ved Gaihede. Der er ikke medregnet udbedringer i budgettallet. | | | | | 15.000 | |

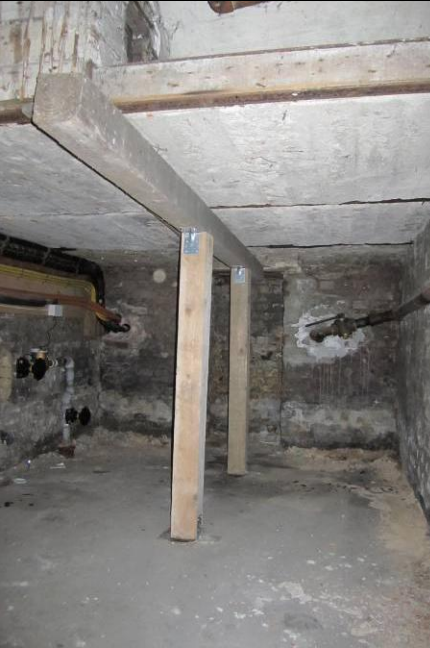
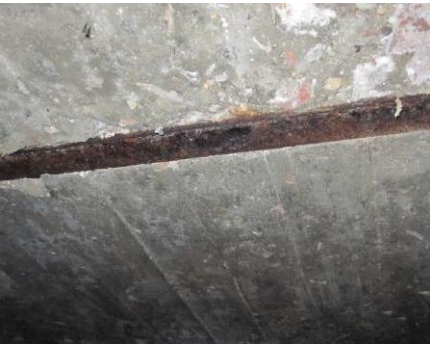
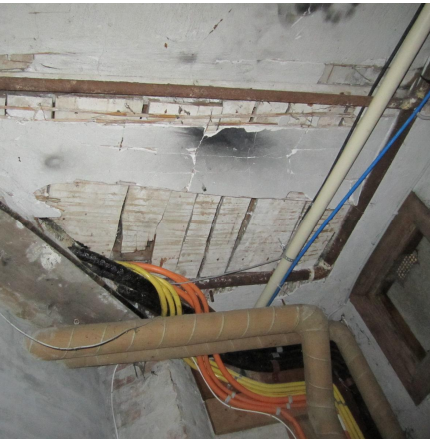
| Bygningsdel | Årstal / beløb i kr. (2011-priser) | | | | | |
|---|---|---|---|---|---|---|
| <b>Kælder (fortsat)</b><br><br>Der er flere steder registreret tærede bærejern, samt tegn på råd i bjælker. Dette viser sig bl.a. ved revner i ovenliggende terrazzo. Terrazzo og bærejern under indgangspartier behandles yderligere i næste afsnit, 'Trapper og opgange'.<br><br>Tæringen af bærejern og råd i bjælker skyldes at kældervægge, inden gennemførelse af fugtsikring, har været kontinuerligt opfugtede. For at kortlægge omfanget af tæring og råd, bør der undersøges for evt. følgeskader på konstruktioner. Der anbefales undersøgelse med stikprøveudtagning for svampe/insektangreb samt visuel gennemgang af bærejern.<br><br>Evt. omkostninger til afhjælpning af evt. konstateret råd/svamp og tæring er ikke medtaget i budgettet.<br><br><b>Undersøgelse af bjælkelag mod stuen:</b><br><br>Der er konstateret brud på brandsikring i etageadskillelsen mellem kælder og stueetage.<br>Brud på brandsikring er ulovligt, da den manglende lukning bevirker at evt. ild kan trænge op gennem etagedækket og brede sig til etagen ovenover. Hullet skal derfor lukkes.<br><br>Det anbefales at etageadskillelse gennemgås for lukning (manglende puds) iht. gældende lovgivning om brandsikring, samt at brudt brandsikring udbedres.<br><br><b>Gennemgang af etageadskillelse for lukning:</b><br><br>Der har ikke været problemer med stoppede faldstammer, brønde eller rotter.<br>Der er ikke foretaget TV-inspektion.<br>Der er udført renoveringer af kloakken i forbindelse med udførsel af fugtsikring. | | 20.000.- | | | | |

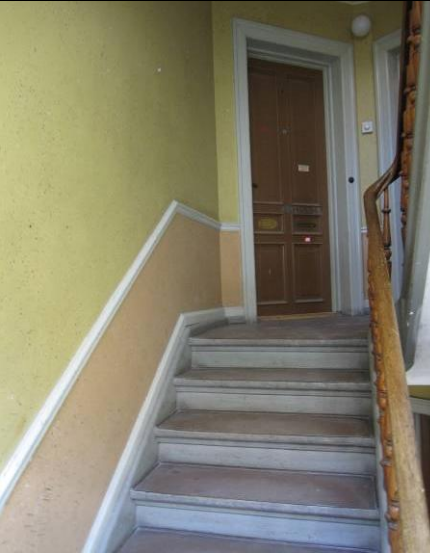
| Bygningsdel | Årstal / beløb i kr. (2011-priser) | | | | | |
|---|---|---|---|---|---|---|
| <p>Ejendommens hovedtrapper og bitrapper har et stort behov for vedligehold. Der kunne registres ujævnheder, revner og hakker i vægge og lofter og puds- og malingsafskalninger. Trin/reposer ses nedslidte og ujævne med hule trin og afrundede forkanter. Lakering er meget slidt. Træværk har skader i malingen.</p> <p>Alle hovedtrapper foreslås istandsat, omfattende:</p> <ul style="list-style-type: none"><li>• Pudsreparationer, afrensning, pletspartling, filt på vægge, lofter, underside af trappeløb og efterfølgende maling i samme antal farver som nu.</li><li>• Snedkerreparation og maling/lakering af alt træværk herunder vinduesplader og trapper.</li><li>• Etablering af linoleum og forkanter på alle trin.</li><li>• Ny installation for og nye lamper med bevægelsessensorer. (pris på disse er naturligvis afhængig af udseende og funktionalitet m.v.)</li></ul> <p><b>Istandsættelse af hovedtrapper og opgange:</b></p> | | | | 720.000 | | |

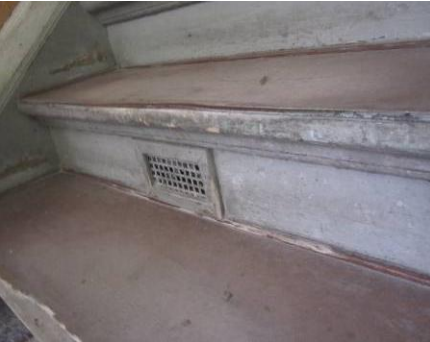
| Bygningsdel | Årstal / beløb i kr. (2011-priser) | | | | | |
|---|---|---|---|---|---|---|
| <p>Alle bitrapper foreslås istandsat omfattende:</p> <ul style="list-style-type: none"><li>• Pudsreparationer, afrensning, pletspartling, filt på vægge, lofter, underside af trappeløb og efterfølgende maling i samme antal farver som nu.</li><li>• Snedkerreparation og maling/lakering af alt træværk herunder vinduesplader og trapper.</li><li>• Ny installation for og nye lamper med bevægelsessensorer. (pris på disse er naturligvis afhængig af udseende og funktionalitet m.v.)</li></ul> <p><b>Istandsættelse af bitrapper og opgange:</b></p> | | | | 500.000 | | |

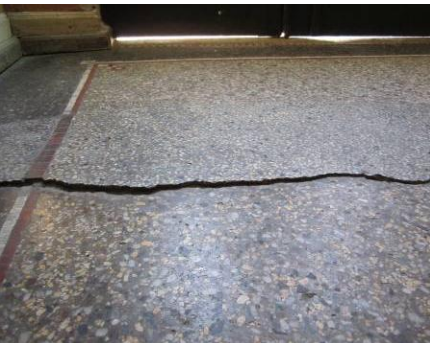
| Bygningsdel | Årstal / beløb i kr. (2011-priser) | | | | | |
|---|---|---|---|---|---|---|
| <p>Som nævnt i ovenstående afsnit ses der flere steder revner i terrazzoen i indgangspartierne. Revner i terrazzoen, skyldes at bærejernene "vokser" når de rustner og at ovenliggende beton og terrazzolag derved går i stykker.</p> <p>Terrazzoen er af arkitektonisk værdi og bør derfor restaureres af fagmand. Inden en sådan restauration bør bærejern blotlægges og rustbeskyttes. Der er, i budgettal, indregnet udskiftning af 3 gennemtærede bærejern.</p> <p><b>Renovering af terrazzo, inkl. rustbeskyttelse af bærejern:</b></p> | | | | 450.000 | | |

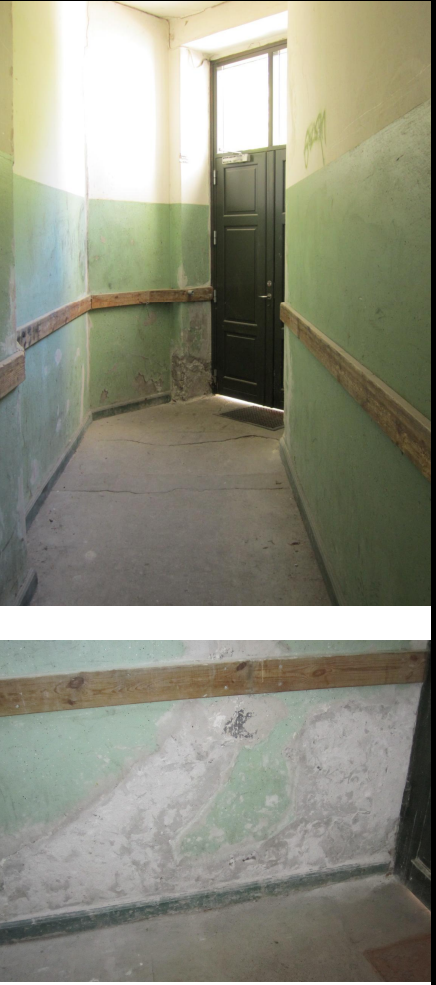
| Bygningsdel | Årstal / beløb i kr. (2011-priser) | | | | | |
|---|---|---|---|---|---|---|
| <p>Gennemgang:</p> <p>Der forefindes gennemgang fra gård til gade. Gennemgangen ses meget nedslidt, med afskalninger af puds på vægge, slidt håndliste, falmet maling og revner i betongulv.</p> <p>Der anbefales en renovering af alle overflader: Beton reparationer, pudsreparationer, malerbehandling af vægge og loft og slibning og maling af håndliste.</p> <p><b>Renovering af gennemgang:</b></p> | | | | | 100.000 | |

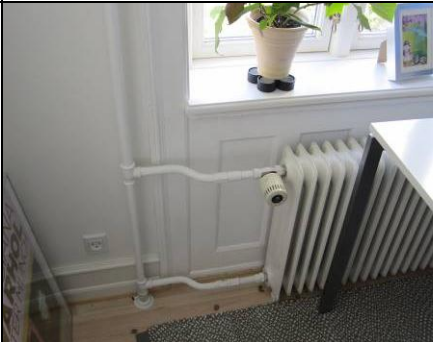
| Bygningsdel | Årstal / beløb i kr. (2011-priser) | | | | | |
|---|---|---|---|---|---|---|
| Ejendommens varmecentral, der er fjernvarmeforsynet, er fra 1997 og fremtræder i god stand, og vil ved normalt vedligehold kunne holde mere end 10 år. | | | | | | |

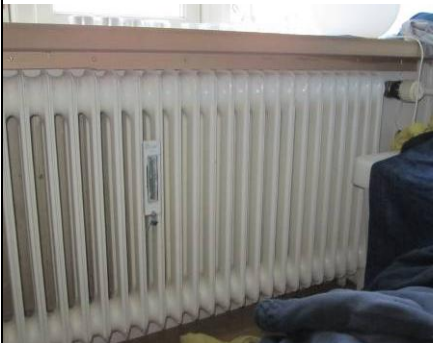
| Bygningsdel | Årstal / beløb i kr. (2011-priser) | | | | | |
|---|---|---|---|---|---|---|
| Varmerørene løber på loft og er isolerede. Der kunne konstateres skader på isoleringen, men det anbefales ikke at udbedre den defekte isolering, da radiatoranlægget formodentligt udskiftes inden for de nærmeste år. | | | | | | |
| Grundet radiatoranlæggets alder, de konstaterede problemer og oplysningerne om beboernes problemer med varmen, anbefales det at udskifte radiatoranlægget inden for den nærmeste fremtid. | | | | | | |

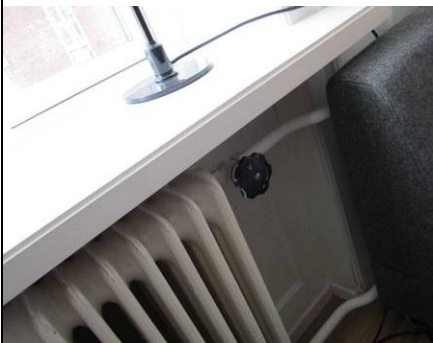
| Bygningsdel | Årstal / beløb i kr. (2011-priser) | | | | | |
|---|---|---|---|---|---|---|
| I forbindelse med verserende altanopsætning, demonteres radiator under vindue i værelse mod gård og der etableres nye radiatorer, der er dimensioneret til et nyt to-strengt radiatoranlæg, hvilket betyder at nye radiatorer ikke skal skiftes igen ved en udskiftning af radiatoranlægget. | | | | | | |

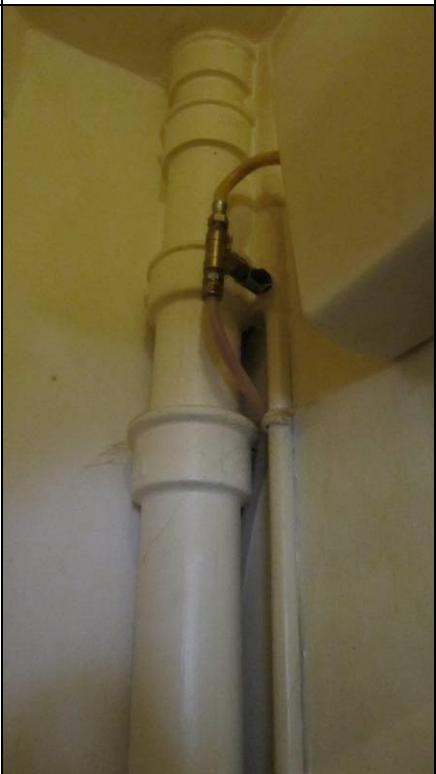
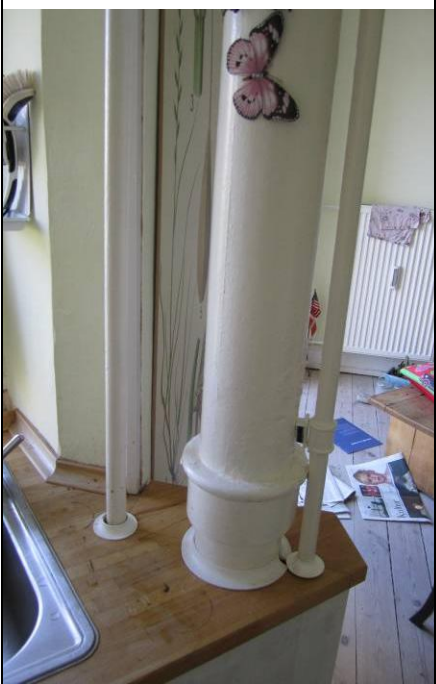
| Bygningsdel | Årstal / beløb i kr. (2011-priser) | | | | | |
|---|---|---|---|---|---|---|
| <p>Ejendommens faldstammer er en blanding mellem oprindelige og nyere installationer. Installationerne er generelt placeret i lejligheder skjult i rørkasser. Faldstammerne er udført i støbejern. Under drænprojekt blev nederste bøjning af faldstammer mod kloak skiftet.</p> <p>Faldstammer er i blandet tilstand. Generelt er toiletfaldstammer i bedre stand end køkkenfaldstammer.</p> <p>Med udgangspunkt i installationernes alder og de registrerede forhold bør man overveje en udskiftning inden for de nærmeste år.</p> <p>Udskiftning af afløbsinstallation kan med fordel udføres samtidig med udskiftning af installationer for brugsvand. (Budget afhænger af omfangsvalg på bygnings-/følgearbejder).</p> <p style="text-align: right;"><b>Udskiftning af afløbsinstallation:</b></p> <p>Ejendommens rør for koldt og varmt brugsvand, er en blanding mellem oprindelige og nyere installationer. Installationerne er generelt placeret i lejligheder skjult i rørkasser. Rør for varmt brugsvand er trukket fra køkkenet. De dele af vandrørene der er udskiftede er udført i galvaniserede stålrør, mens ældre vandrør er udført i jern. Der oplyses om store forskelle på vandtrykket.</p> <p>Med udgangspunkt i installationernes alder og de registrerede forhold bør man overveje en udskiftning inden for de nærmeste år.</p> <p>Udskiftning af installationer for brugsvand kan med fordel udføres samtidig med udskiftning af afløbsinstallation. (Budget afhænger af omfangsvalg på bygnings-/følgearbejder).</p> <p>En ny installation udføres i rustfri stålrør med termostatisk virkende strengreguleringsventiler. Installationer udskiftes evt. til én samlet installation, der føres på køkkentrappen. Budget er inkl. bygningsarbejder.</p> <p style="text-align: right;"><b>Udskiftning af vandinstallation:</b></p> <p>Det er konstateret, at der på enkelte toiletter ikke forefindes håndvask. Ved udskiftning af vandinstallationen kan man undersøge, om dette giver mulighed for at søge om byfornyelsesstøtte.</p> | | 750.000 | | | | |

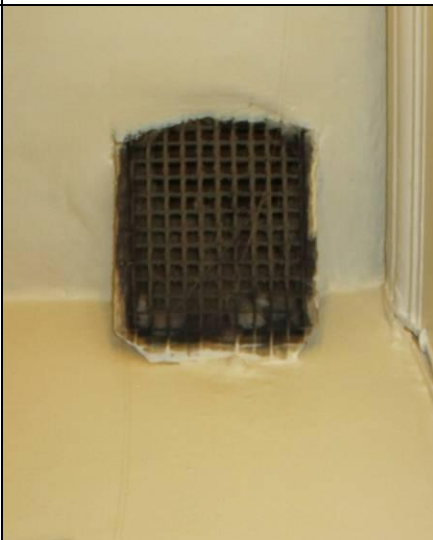
| Bygningsdel | Årstal / beløb i kr. (2011-priser) | | | | | |
|---|---|---|---|---|---|---|
| <p>I lejligheder med kolde ydervægge stiger kravet til ventilation, ligesom ventilation vil bidrage til et godt indeklima (luftkvalitet).</p> <p>I køkkener er placeret en fælles køkkenskorsten samt aftrækskanal til ventilation. Såfremt der er tilsluttet emhætter (med integreret motor), "trykkes" luften delvis ind i andre lejligheder, ligesom en del af luften afkastes over tag via skorsten. Der kan forventes problemer med lugtgener m.v. (cigaretrøg, madlugt osv.).</p> <p>Generelt er emhætter med integreret motor kun hensigtsmæssige, når der er separate aftrækskanaler til hver lejlighed.</p> <p>Badeværelser er forsynet med aftrækskanal til ventilation. Nogle badeværelser har vådrumsventilatorer monteret.</p> <p>Det foreslås at etablere mekanisk udsugning fra badeværelser og køkkener:</p> <p>Kontinuerlig bortledning af "brugt" indeluft fra badeværelser i mængder svarende til nuværende krav/anbefalinger. Fremtidige udsugningsanlæg foreslås opbygget som centrale udsugningsanlæg med fælles udsugningsventilator samt lyddæmpere placeret på loftet. Kontinuerlig tilførsel af udeluft til lejligheder sker via ventilationsspalter i vinduer.</p> <p>Kontinuerlig bortledning af "brugt" indeluft fra emfang/emhætter i køkkener i mængder svarende til nuværende krav/anbefalinger. Eksisterende skorsten/aftrækskanal i køkken foreslås anvendt som udsugnings-kanal. Disse tilsluttes udsugningsventilator på loft.</p> <p>Forslag om mekanisk ventilation er betinget af kommunens tilladelse til at benytte eksisterende skorstene som ventilationskanaler.</p> <p style="text-align: right;"><b>Mekanisk udsugning fra køkkener og badeværelser:</b></p> | | | | | 870.000 | |

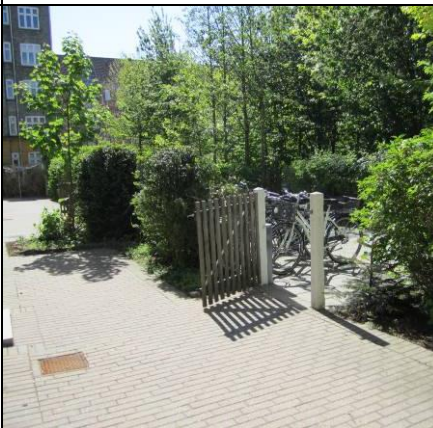
| Bygningsdel | Årstal / beløb i kr. (2011-priser) | | | | | |
|---|---|---|---|---|---|---|
| <p>Ejendommens udearealer hører under fælles gårdlaug. Udearealerne fremstår meget velplejede og foreningen opretholder et højt niveau af vedligehold. Udearealet er belagt med fliser og afsluttet med beplantning. Der forefindes plankeværk og tilhørende låger. Der er placeret cykelstativer, i tilknytning til ejendommen, på den anden side af hæk/beplantning.</p> <p>Der forefindes nye borde og stole på ejendommens udeareal.</p> <p>Det fælles gårdlaug råder over et stort fællesareal i midten af gården. Dette areal er renoveret i 2002/2003 og fremstår yderst velholdt. Yderligere er låse i samtlige porte ind til fællesareal, skiftet.</p> <p>Der forefindes udvendig kældertrappe til ejendommens cykelkælder. Kældertrappen renoveres i 2011, i forbindelse med altanopsætning.</p> | | | | | | |
