# **Vedligeholdsgennemgang AB Prinsesse Charlottes Gade 23 - 29**

## **Vedligeholdsgennemgang AB Prinsesse Charlottes gade 23 – 29 Oversigt over forestående renoveringsarbejder mv.**

Juni 2011  
MHV/BM/bb

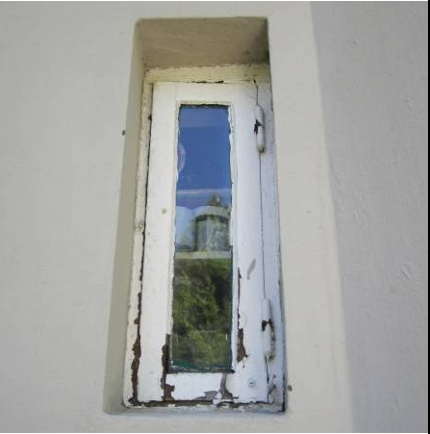
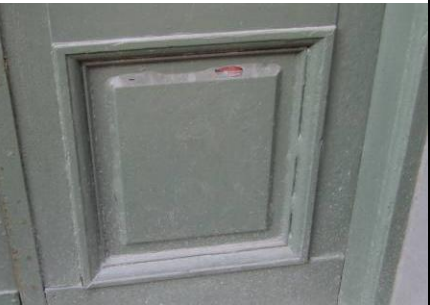
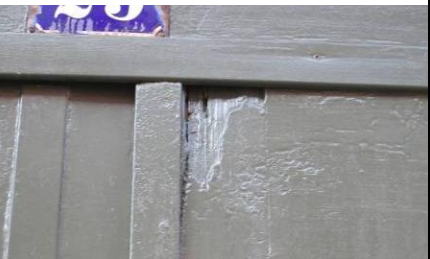
| Bygningsdel | Årstal / beløb i kr. (2011-priser) | | | | | |
|---|---|---|---|---|---|---|
| <b>Vinduer og døre</b><br><br>Vinduer til lejligheder og opgange er fra 2004. Vinduerne er energi A vinduer, i træ, med enkelt spalteventil. Vinduer er udadgående, med faste rammer og anverfere og stormkroge i messing.<br>Alle vinduer er skiftet, undtagen smalt vindue i køkken og kældervinduer, der er de oprindelige.<br><br>Der er etableret franske altaner i enkelte lejligheder og i den forbindelse er der etableret indadgående altandøre. Der vil i verserende altanprojekt blive etableret altandøre alle steder hvor der etableres altaner.<br><br>Trævinduer bør løbende malervedligeholdes. En god malerbehandling kan ofte forventes at have en levetid mellem 5 og 10 år afhængig af verdenshjørne orientering m.m.<br>Det anbefales derfor at få udført malerbehandling af vinduer inden for de næste 3 år.<br><br><b>Malervedligehold af vinduer:</b><br><br>Vinduerne bør løbende vedligeholdes ved afvaskning af karm og rammer samt smøring af mekaniske dele med syrefri olie.<br><br>Der har været få tilfælde af punkterede ruder, og disse er skiftet undervejs.<br><br>Det oplyses at der opleves kuldeindtrængning ved smalle vinduer i køkkener. Nogle af disse vinduer er lukket af og bliver nogle steder brugt til afkast fra emhætter. De smalle vinduer er i en noget nedslidt stand og trænger til renovering. Nogle beboere ønsker at anvende vinduet i sin oprindelige funktion, nogle ønsker at anvende det som udtræk fra emhætter og nogle ønsker at anvende det som udluftningskanal.<br>En renovering af de smalle køkkenvinduer kan med fordel udføres samtidigt, selvom beboerne har forskellige ønsker til brug af vinduesåbningen.<br><br><b>Renovering af smalle køkkenvinduer:</b><br><br>Kældervinduer er i fin stand.<br>Det anbefales at malervedligeholde inden for de nærmeste år.<br><br><b>Malervedligehold af kældervinduer:</b><br><br>Udvendige hoveddøre er i ringe stand, med afskallende maling, revner i ruder og afknækkede dele og trænger til vedligehold.<br>Det anbefales at snedker- og malerrenovere de udvendige hoveddøre. En god malerbehandling kan ofte forventes at have en levetid mellem 5 og 10 år afhængig af verdenshjørneorientering m.m.<br><br><b>Renovering af udvendige hoveddøre:</b> | | | | 360.000 | | |

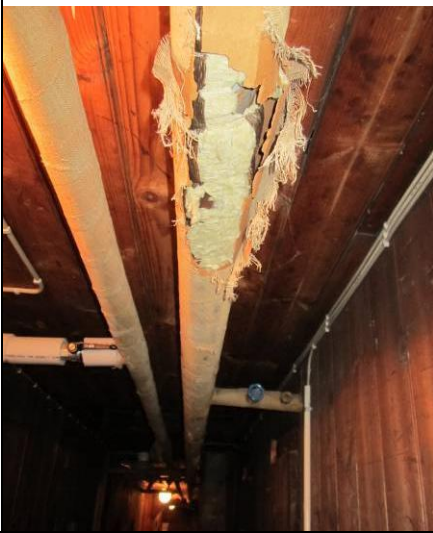
| Bygningsdel | Årstal / beløb i kr. (2011-priser) | | | | | |
|---|---|---|---|---|---|---|
| Hvis beboerne ønsker det kan der yderligere installeres radiatorer i køkkener, men det vil som oftest resultere i nogle atypiske placeringer, hvorfor det ikke altid er ønsket at få installeret radiatorer her. | | | | | | |

| Bygningsdel | Årstal / beløb i kr. (2011-priser) | | | | | |
|---|---|---|---|---|---|---|
| <b>Installering af radiatorer i køkkener:</b> | | | | | 400.000 | |
